Program prac konserwatorskich  
i badania stratygraficzno – konserwatorskie  
dla renowacji stolarki okiennej

## KOŚCIOŁA PW. ŚW. PIOTRA W OKOWACH W CHOBIENICACH

**Autor opracowania:**

Poznań, grudzień 2024 r.

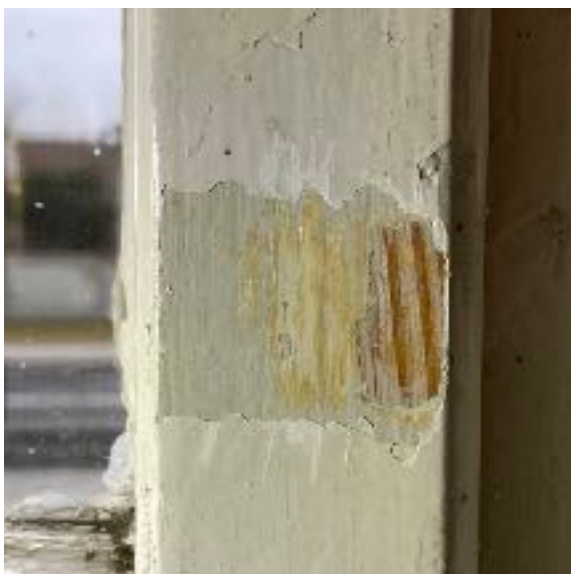
| OKNO TYP 1 | Konstrukcja: krosnowe | Ilość: 2 |
|---|---|---|
| Fot. 3. odkrywka ukazująca od prawej: drewno, podkład i mleczno szarą powłokę malarską RAL 7047, następnie 2 warstwy przemalowań na białą | Fot. 4 Odkrywka w obrębie zakrętki dźwigniowej ukazująca najstarszą mleczno szarą powłokę malarską RAL 7047 | |

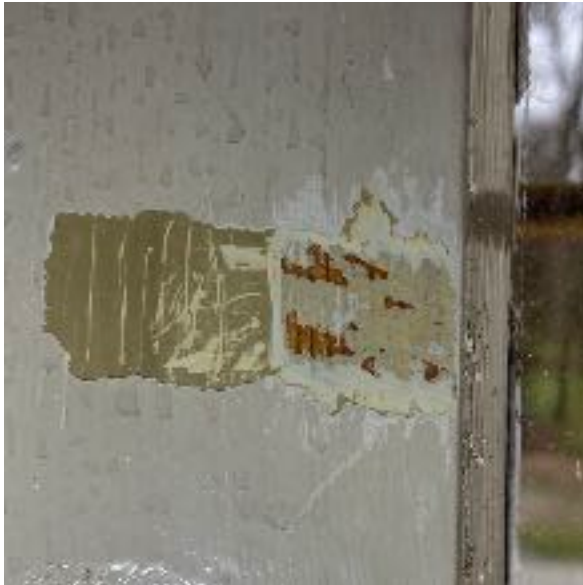
| OKNO TYP 3 PODTYP A | konstrukcja: krosnowe | ilość: 3 |
|---|---|---|
| Fot. 3. Odkrywka w obrębie ramy ukazująca od prawej strony powłokę malarską w kolorze szarej bieli RAL 9002, następnie przemalowania na białą | Fot. 4. Odkrywka w obrębie szprosu ukazująca bezpośrednio na drewnie powłokę malarską w kolorze szarej bieli RAL 9002, następnie przemalowania na białą | |

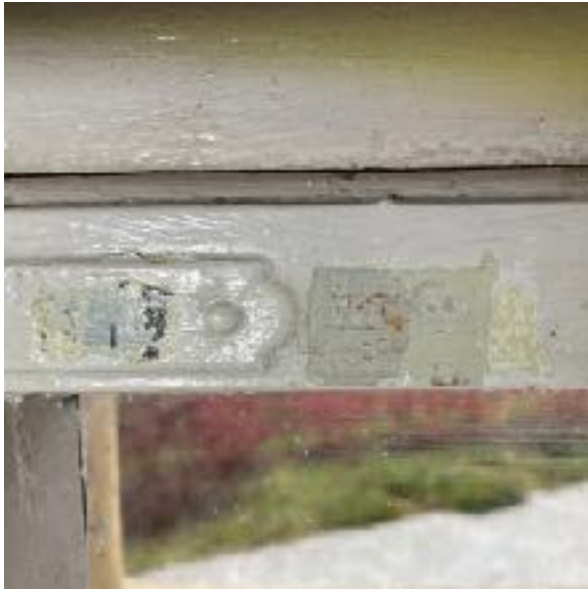
| OKNO TYP 3 PODTYP C | konstrukcja: krosnowe | ilość: 4 |
|---|---|---|
| Fot. 3. Odkrywka w obrębie rozwiewnej kwatery ukazująca od lewej strony powłokę malarską w kolorze mlecznej szarości RAL 7047, następnie powłoka w kolorze RAL 9002, a następnie warstwy przemalowań na biało | Fot. 4. Odkrywka w obrębie ramy ukazująca bezpośrednio na drewnie powłokę malarską w kolorze mlecznej szarości RAL 7047 | |

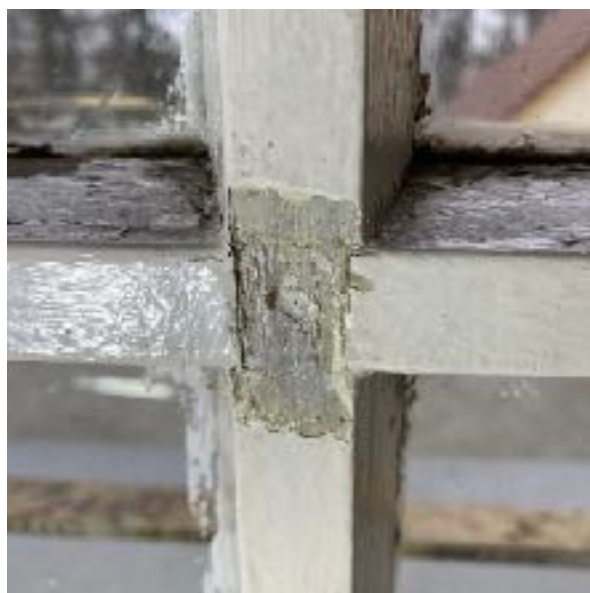
Fot. 5 Odkrywka w obrębie szprosów ukazująca bezpośrednio na drewnie powłokę malarską w kolorze mlecznej szarości RAL 7047

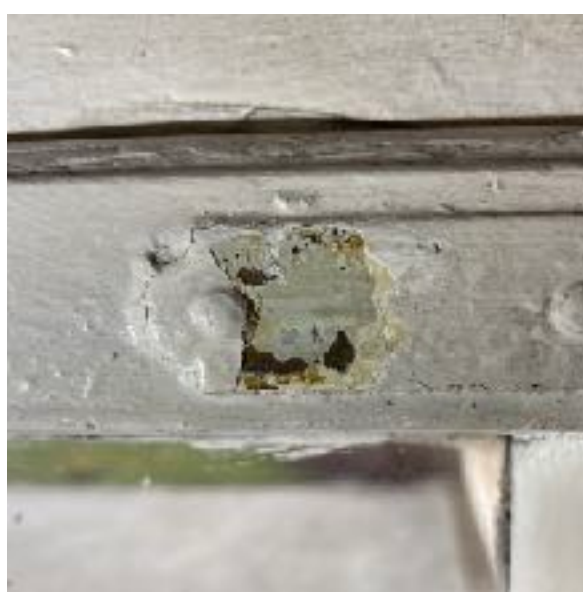
Fot. 6 Odkrywka w obrębie okucia ukazująca bezpośrednio na metalu powłokę malarską w kolorze mlecznej szarości RAL 7047

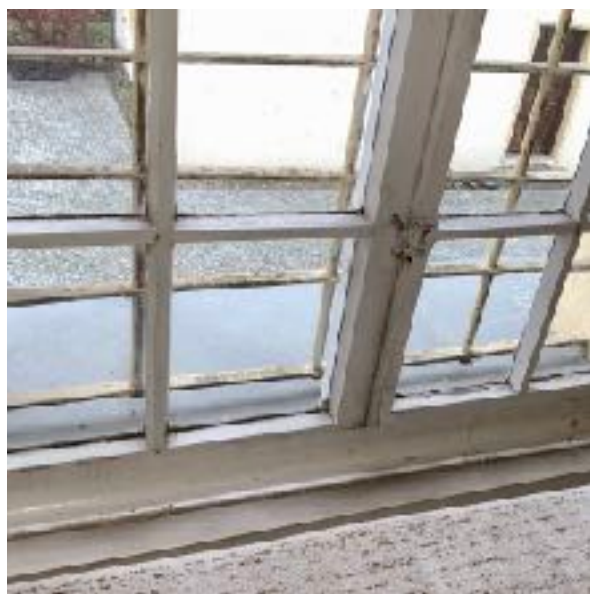
Fot. 7 Zbliżenie na detal okna - widoczny prostopadłościenny szpros, pozostałość po mechanizmie zamykającym rozwiewną kwaterę oraz metalową rynienkę pod oknem na skropliny.

16. Oczyszczenie z powłok malarskich i pomalowanie lub wykonanie nowych rynienek podokiennych na skropliny.
17. Podczas konserwacji okien zaleca się konserwację krat okiennych polegającą na ich oczyszczeniu z powłok malarskich i produktów korozji żelaza oraz antykorozyjne i nawierzchniowe malowanie w kolorze ciemnografitowym. Jako farbę nawierzchniową zaleca się zastosowanie farby grafitowej Eddi Smied.

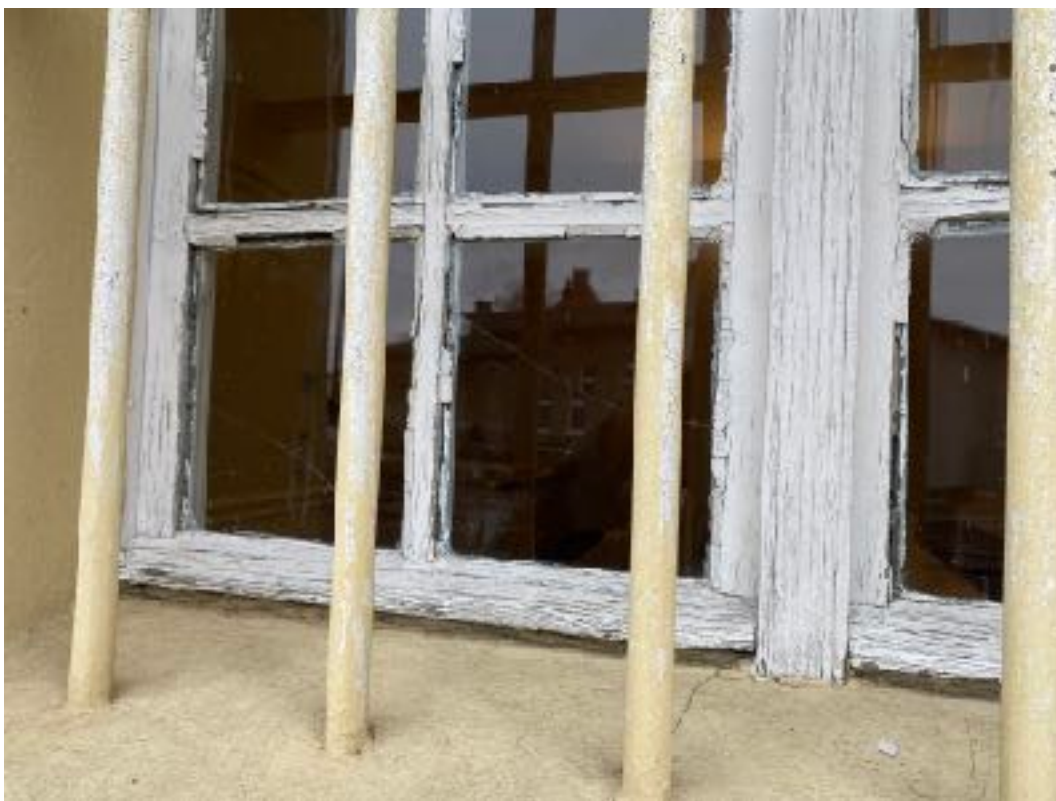
- OKNA TYP 1 – pokryte są kilkoma warstwami farby olejnej. Na skutek szkodliwego oddziaływania zmiennych warunków temperaturowo-wilgotnościowych wtórne powłoki farby w obrębie awersu okien są silnie spękanе, częściowo odspojone i lokalnie wykruszone przez co powierzchnia drewna jest odsłonięta. Kit szklarski popękany i wykruszony. Niektóre szklenia kwater pęknięte. Wielokrotne przemalowania zniekształciły ostrość

Fot. 6 Zbliżenie na stan zachowania drewna okna nr 2 w elewacji zachodniej. Widoczne ubytki w kicie okiennym oraz pęknięcia szyb.

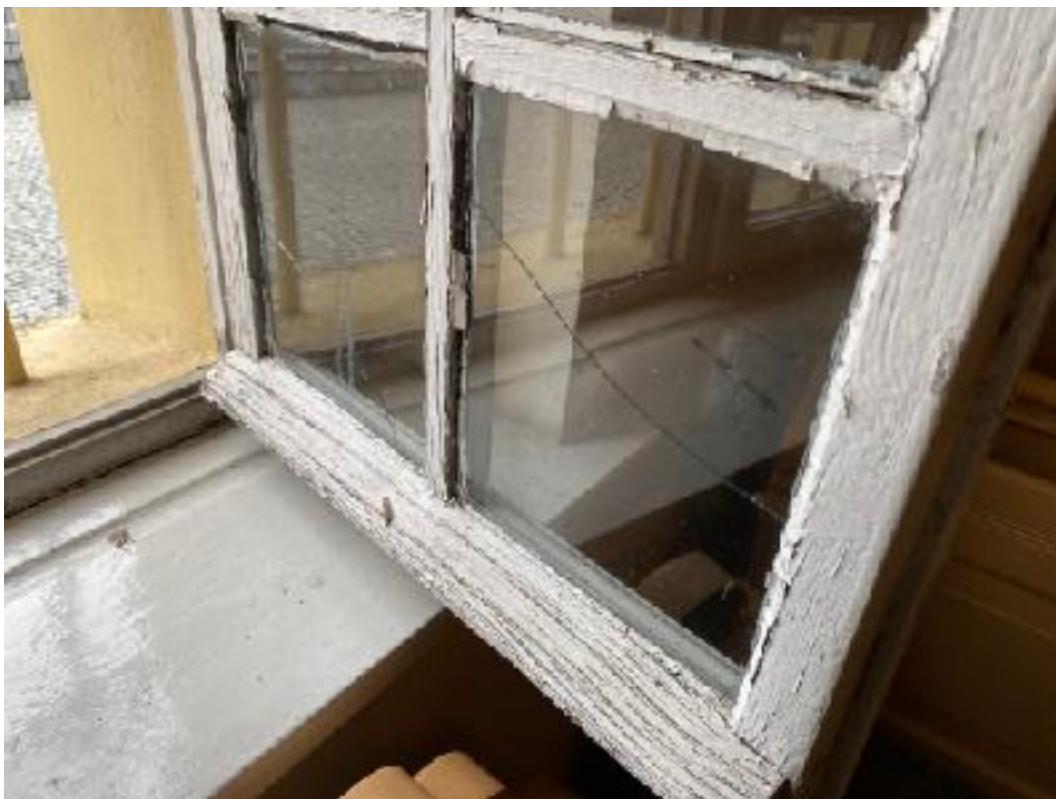
Fot. 7 Zbliżenie na stan zachowania drewna okna nr 2 w elewacji zachodniej. Widoczne ubytki w kicie okiennym oraz pęknięcia szyby.

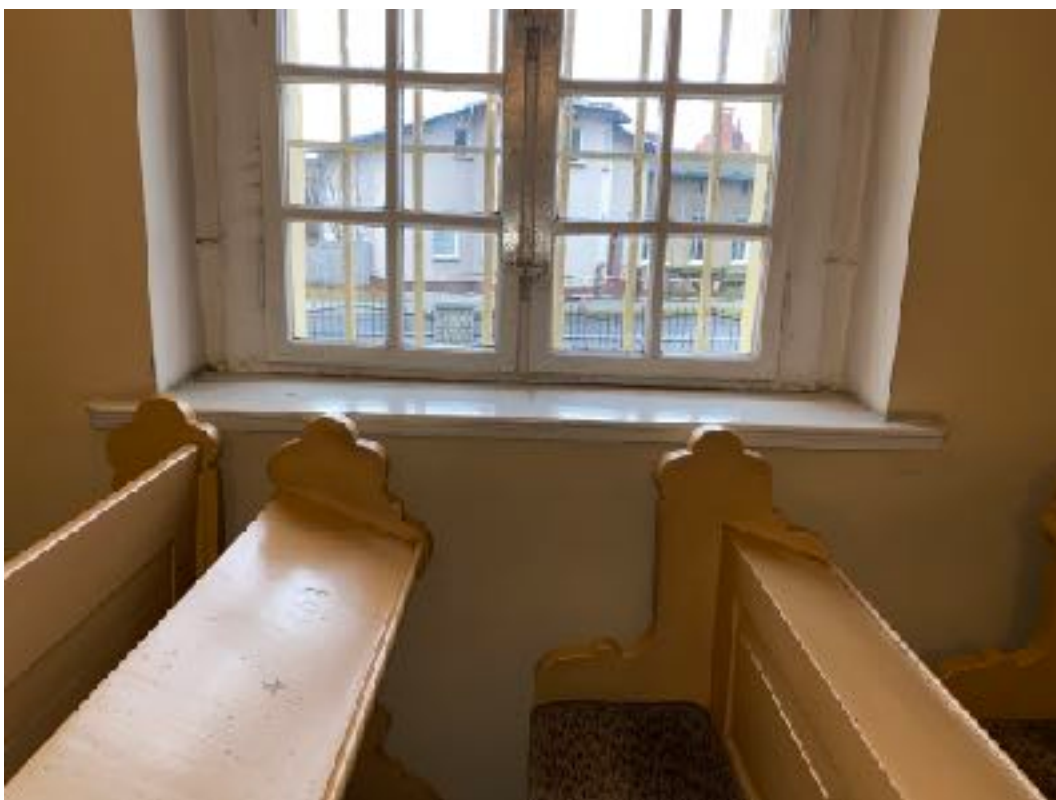
Fot. 8 Zbliżenie na drewniany parapet okienny okna nr 2 w elewacji zachodniej.

Zaleca się renowację oryginalnych parapetów wewnętrznych okien nr 1 i 2.

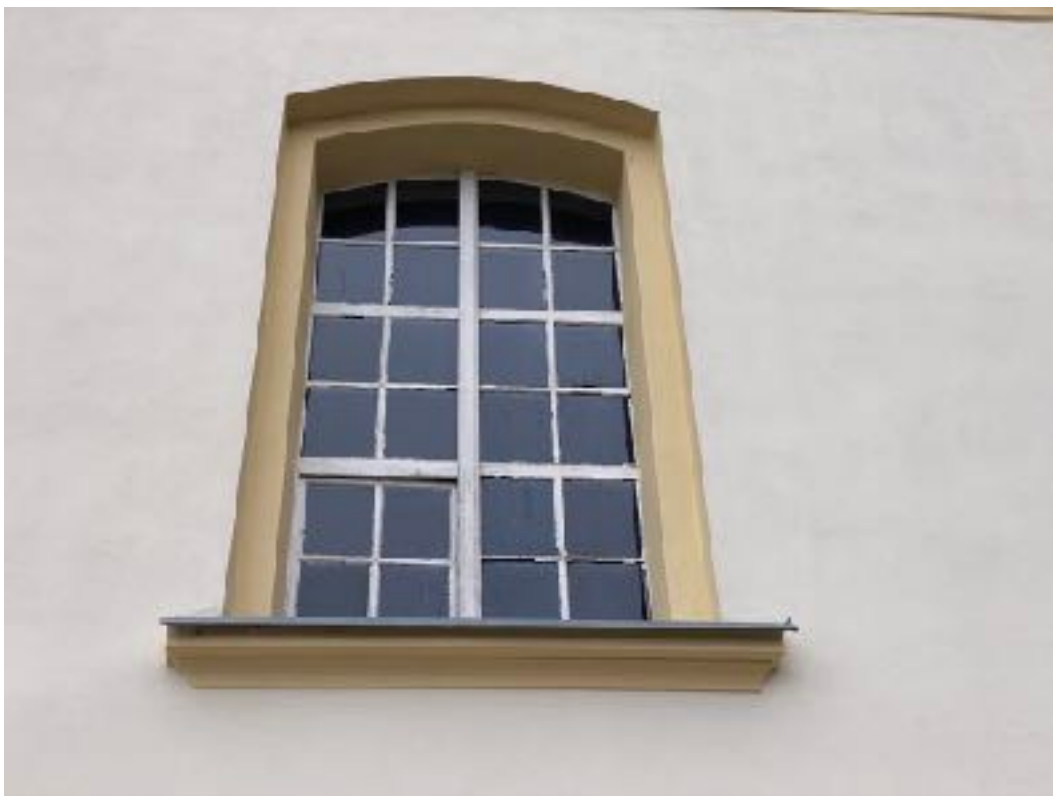
Fot. 9 Okno nr 11 w elewacji południowej . Widoczna niedomykająca się kwatery rozwiewna.

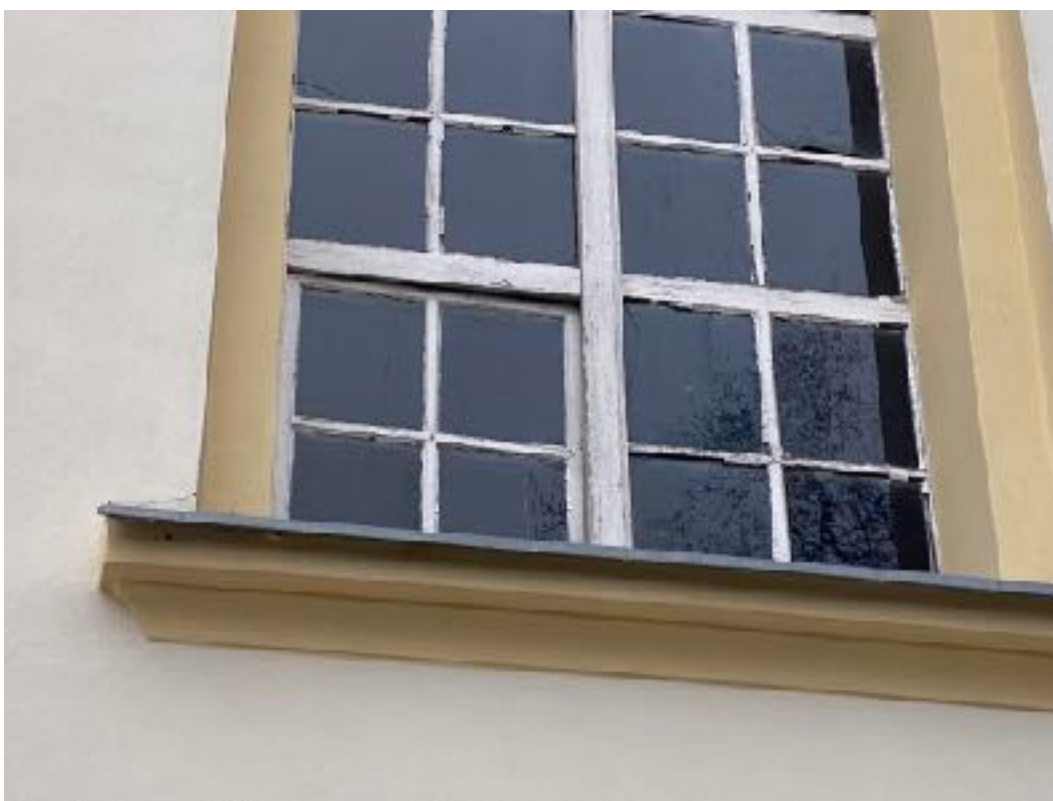
Fot. 10 Okno nr 11 w elewacji południowej . Zbliżenie na niedomykającą się kwaterę rozwiewną. Widoczne ubytki w kitach okiennych i pęknięte szyby.

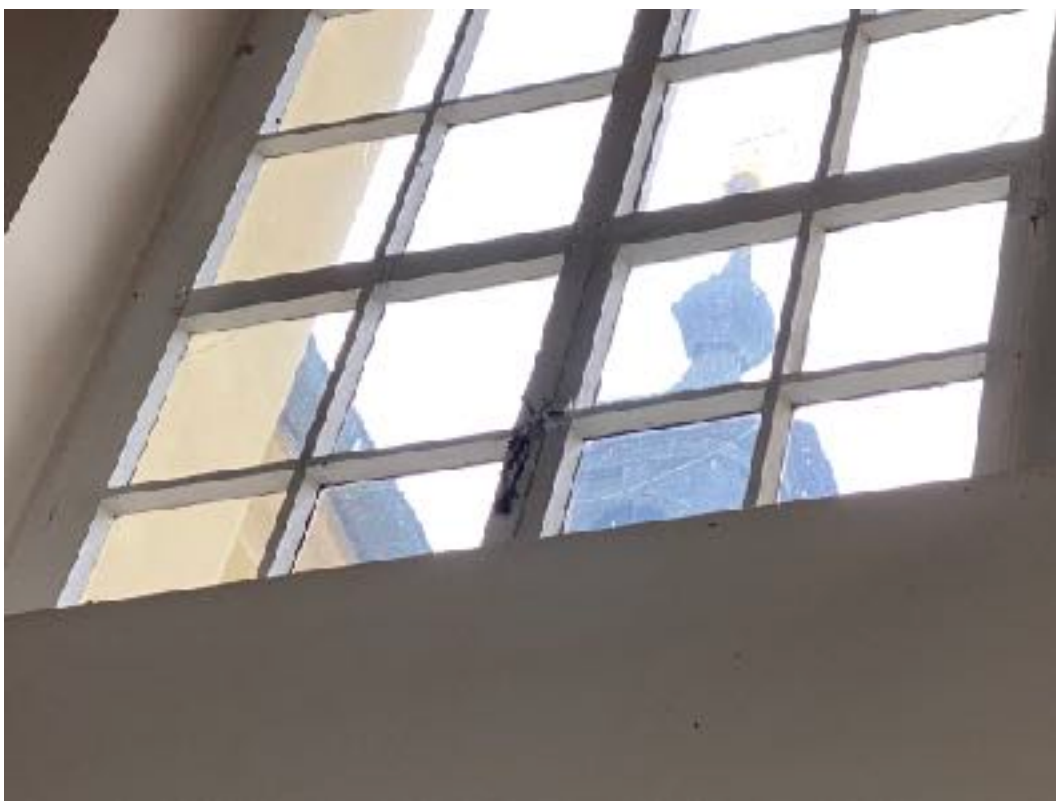
Fot. 11 Okno nr 11 od strony wewnętrznej. Widoczny uszkodzony mechanizm zamykający kwaterę rozwiewnej.

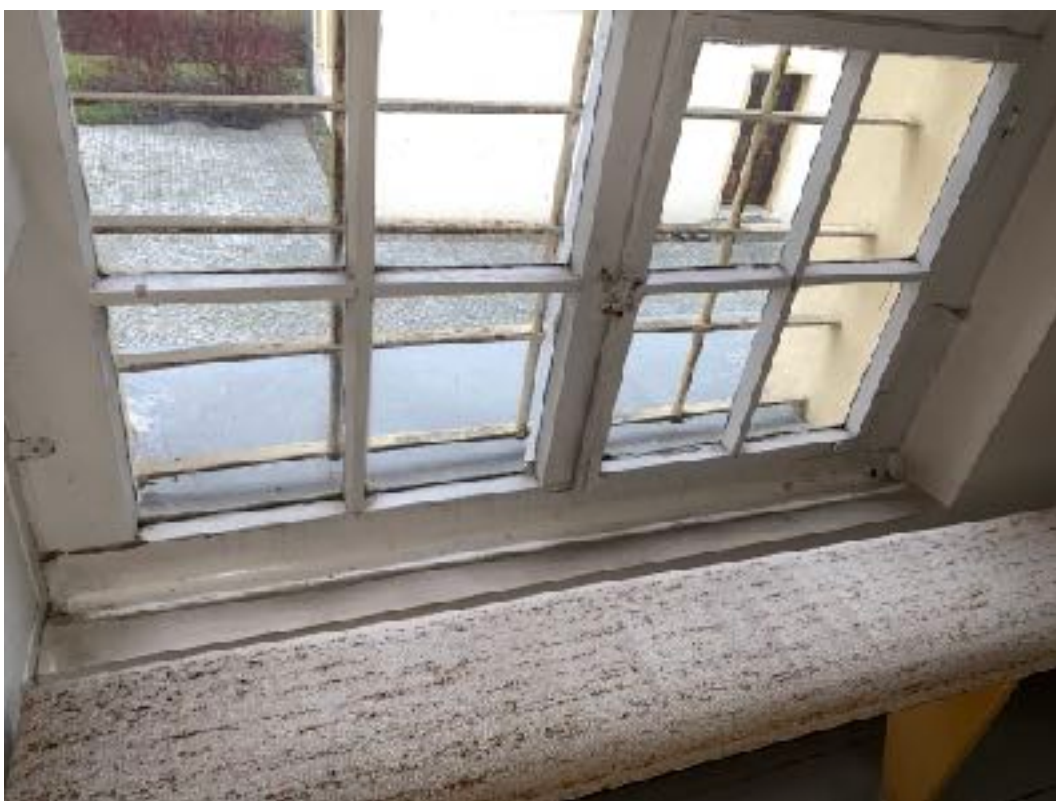
Fot. 12 Zbliżenie na metalową rynienkę podokienną na skropliny w oknie nr 5. Widoczny uszkodzony mechanizm zamykający kwaterę rozwiewnej.

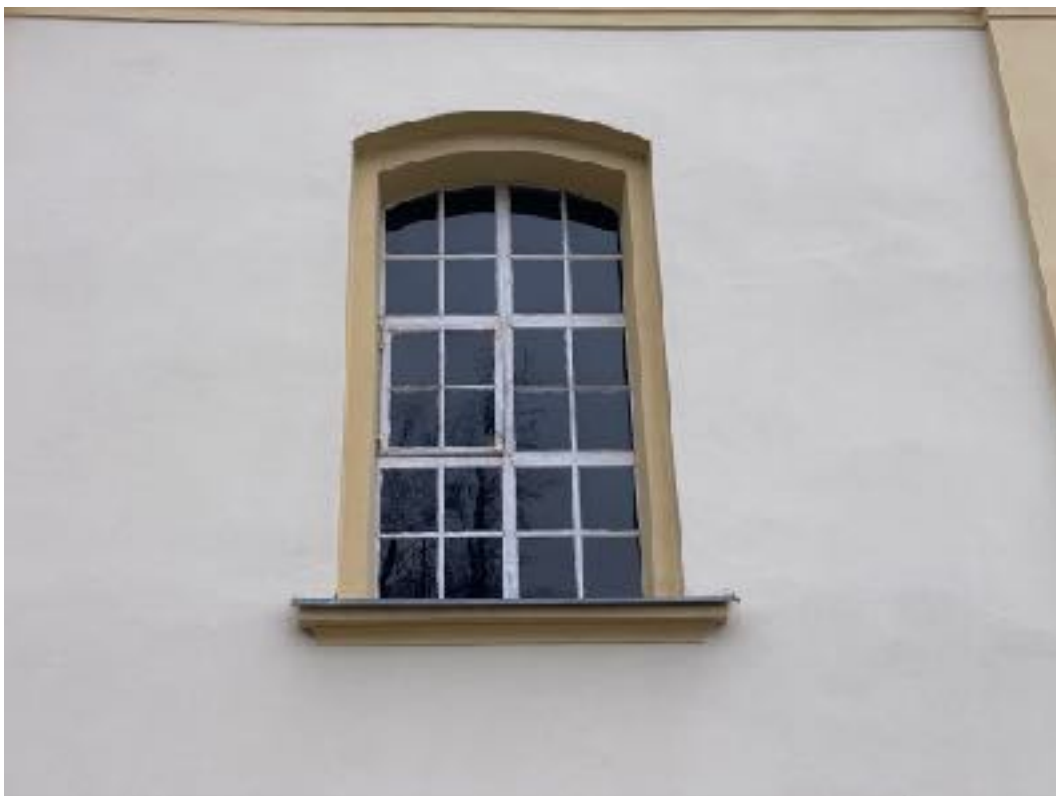
Opis: okno wykonane w konstrukcji krosnowej, zamknięte łukiem odcinkowym, podzielone na sześć pól, każde z pól podzielone szprosami na 4 kwatery. Słupek pionowy stanowi dominantę dzieląc połąć okna na pół. Jedno z środkowych pól rozwiewne na zewnątrz. Szprosy prostopadłościennie. Słupek pionowy od strony wewnętrznej o przekroju wałka. Okno zamontowane odwrotnie, awersem do wnętrza.

Fot. 13 Okno nr 3. Widoczna rozwiewna kwatera otwierająca się na zewnątrz oraz brak profilowania pionowego słupka.

- Uszkodzone okucia należy naprawić lub zrekonstruować
14. Spasowanie rozwiewnych kwater oraz skrzydeł.
15. Montaż okien. Okna nr 3 i 4 zaleca się zamontować właściwie, kwaterą rozwiewną do środka, profilowym pionowym słupkiem na zewnątrz.

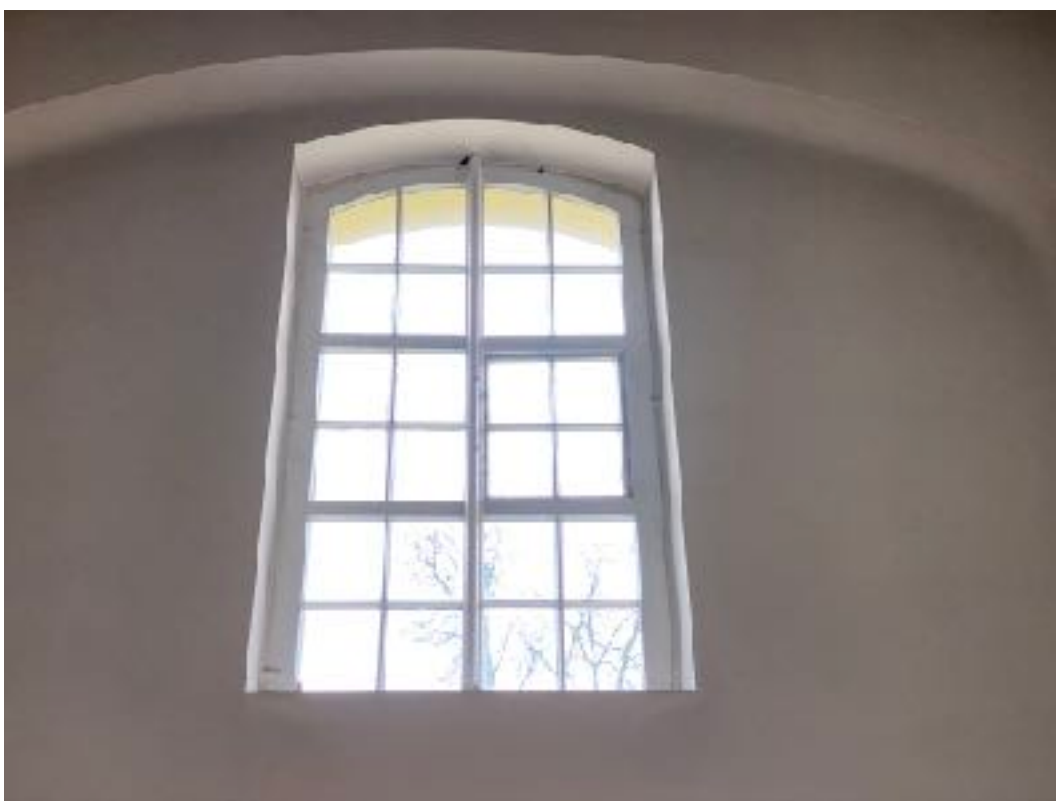
Fot. 14 Okno nr 3. Widoczny pionowy, profilowy słupek z wałkiem od strony wewnętrznej. Awers okna stanowiący obecnie rewers.
